[No.38] ABS の故障診断で、車輪速センサ信号の断線、短絡を検知していたため、テストで図に示す断線点検を行い下表に示す結果を得た。推定原因として**適切なもの**は次のうちどれか。

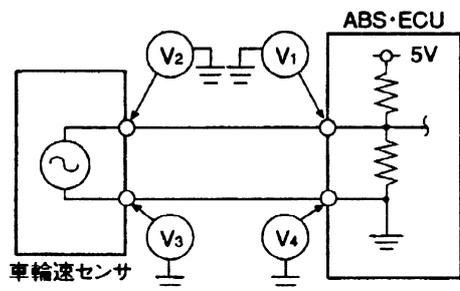
測定箇所	V ₁	V ₂	V ₃	V ₄
電圧の有無	あり	あり	あり	あり

- (1) V₁～V₂間の断線
- (2) 車輪速センサの断線
- (3) V₃～V₄間の断線
- (4) ECU側の不良
