平成17年12月 検定試験

【No.10】 図のアクチュエータを駆動する回路の点検方法に関する記述として、**不適切なものは次**のうちどれか。

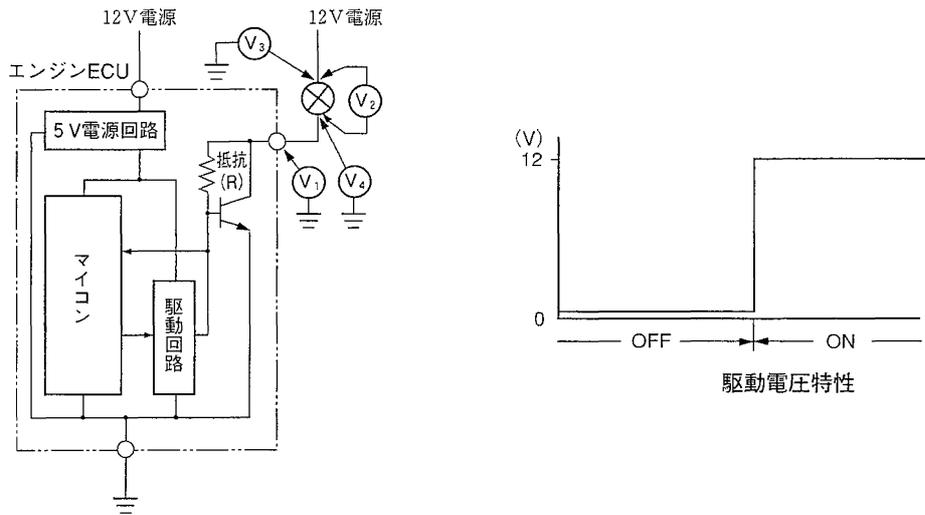
図

- (1) アクチュエータ駆動時，エンジン ECU の駆動端子とボデー間の電圧  $V_1$  は 1V 以下の信号電圧になっていること。
- (2) アクチュエータ駆動時，アクチュエータ両端の電圧  $V_2$  を測定したとき，約 10V 以上の電圧が発生し，非駆動時には電圧が発生しないこと。
- (3) アクチュエータの電源端子とボデー間の電圧  $V_3$  を測定したとき，電源電圧が発生していること。
- (4) アクチュエータ駆動時，アクチュエータのエンジン ECU 側端子とボデー間の電圧  $V_4$  を測定したとき，図の駆動電圧特性の電圧と一致すること。
