[No.31] エンジン警告灯が点灯したのでダイアグノーシス・コードを確認したところ、「吸気温センサ系統」の異常コードが表示されたため図に示す電圧点検を行った。電圧測定結果と推定原因に関する記述として、適切なものは次のうちどれか。

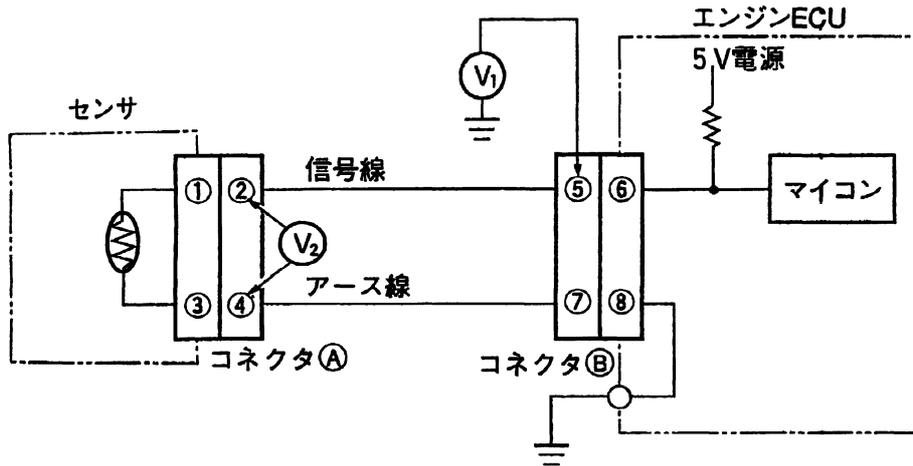
- (1) 図の状態では V_1 が 5 V を表示したのでコネクタ A を外し、 V_2 の電圧を測定したら 5 V であったためセンサの短絡と判断した。
- (2) 図の状態では V_1 が 5 V を表示したのでコネクタ A を外し、 V_2 の電圧を測定したら 0 V であったため信号線とボデーとの短絡と判断した。
- (3) 図の状態では V_1 が 0 V を表示したのでコネクタ A を外し、 V_1 の電圧を測定したら 5 V であったためセンサの短絡と判断した。
- (4) 図の状態では V_1 が 0 V を表示したのでコネクタ A を外し、 V_1 の電圧を測定したら 0 V であったため信号線の断線と判断した。
