[No.37] 「ABSの作動頻度が多い」という不具合のある自動車においてダイアグノーシス・コードを確認したところ異常コードは表示されなかった。このため車輪速センサの取り付け状態及びガタなどを確認し異常がなかったため、車輪を低速回転させて図に示す電圧点検を行い下表の測定結果を得た。推定原因として、適切なものは次のうちどれか。

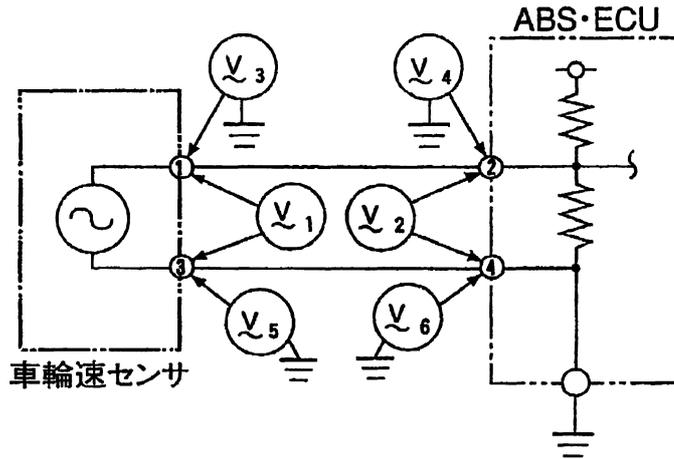
測定箇所	V_1	V_2	V_3	V_4	V_5	V_6
測定値	3.0V	1.2V	1.2V	1.2V	1.8V	0.0V

- (1) 端子①～端子②間の配線に異常がある。
- (2) 車輪速センサに異常がある。
- (3) 端子③～端子④間の配線に異常がある。
- (4) ECUに異常がある。
