[No.35] 「アイドリングが不安定になることがある」という不具合について点検したところ、表の結果が得られた。推定原因に関する記述として、適切なものは次のうちどれか。なお、ダイアグノーシス・コードは異常を示していない。

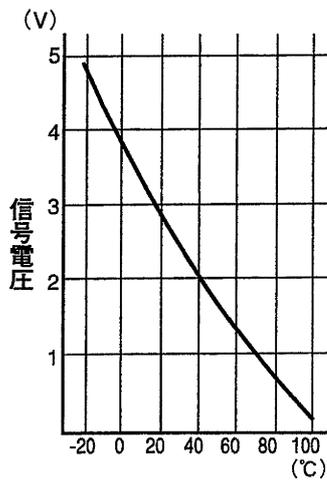
図1 水温センサの温度電圧特性

点検項目	点検結果
水温センサ信号電圧	0.57V (暖機後)
エアコン信号	ON, OFF 時のエンジン ECU 端子電圧は正常
スロットル・ポジション・センサ	0.5V (アクセル・ペダル全閉時の信号端子電圧)
ISCV (アイドル・スピード・コントロール・バルブ) の波形	デューティ比 64% (暖機後無負荷運転時)

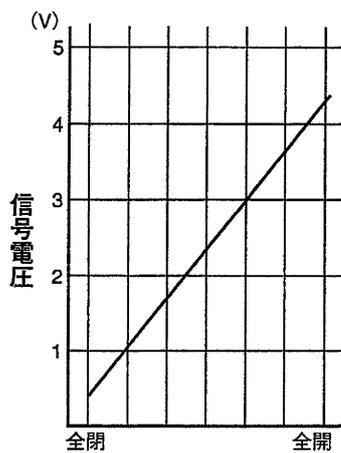
図2 スロットル・ポジション・センサの角度電圧特性
